# Prótesis traqueal implante prolongado: 10 años

### Tracheal Prosthesis Prolonged Implant: 10 Years

Determinación y análisis comparativo de las propiedades físicas y funcionales en un stent traqueal de silicona luego de 10 años de implante

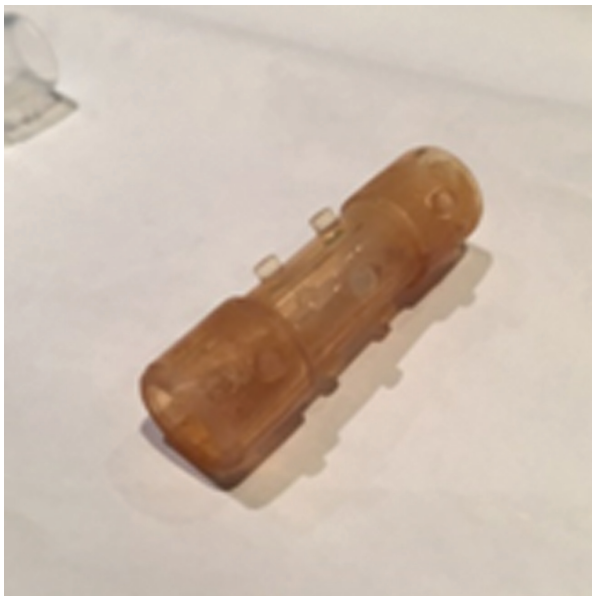
El análisis del stent extraído de la paciente luego de 10 años (imágenes F y G) fue comparado con los resultados obtenidos en un stent nuevo:

En las imágenes F y G se observa el aspecto del stent extraído del paciente y el de un dispositivo nuevo.

**Imagen F.** Stent extraído luego de 10 años de permanencia. Se observan cambios de la coloración del elastómero como consecuencia del avance espontáneo del proceso de vulcanización a baja temperatura.
